Norges  
vassdrags- og  
energidirektorat

# Tiltaksplan

Kvernmoelva (Bjørkmoelv, Skoltelv)  
Miljøtiltak

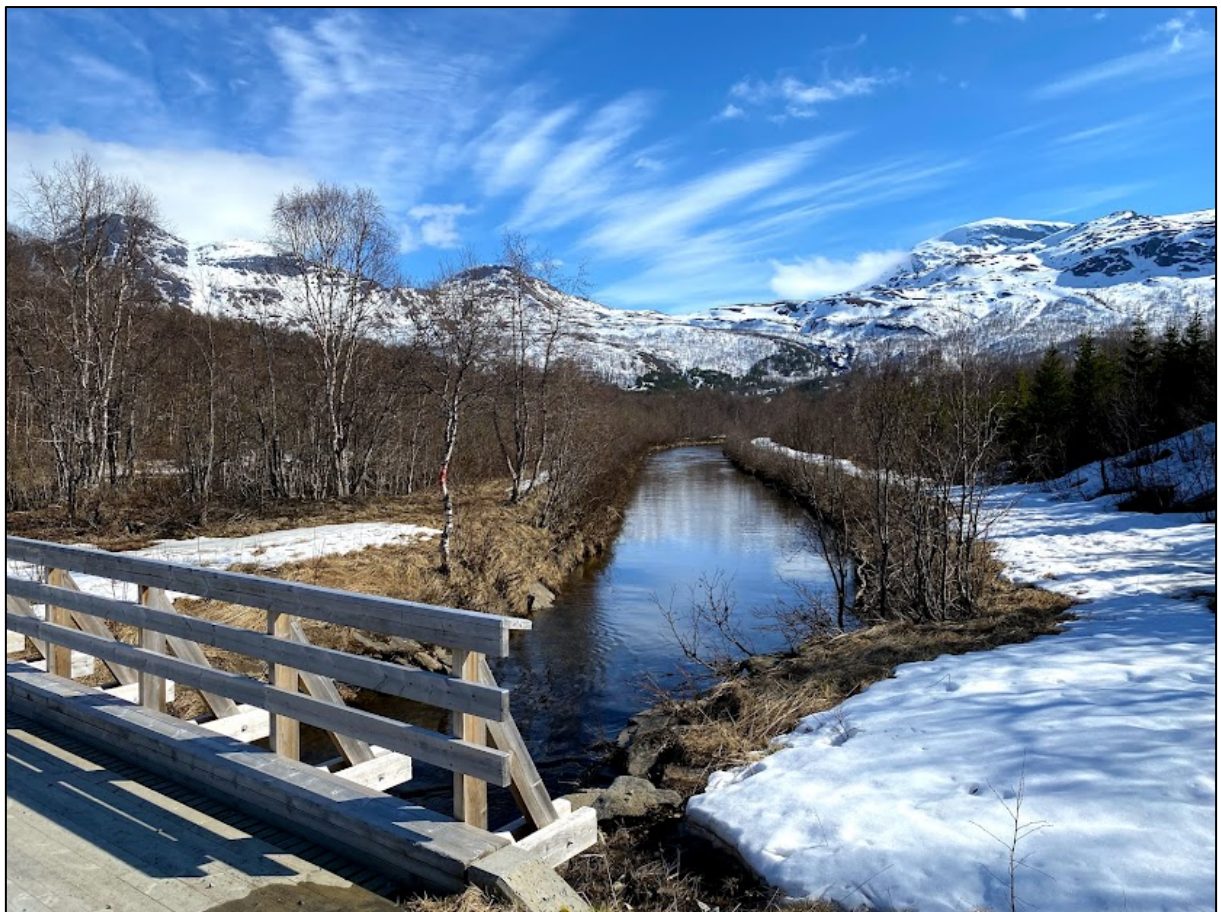
*Figur 3: Den kanaliserte elvestrekningen.*

Nedstrøms samløpet mellom Kvernmoelva og Skoltelva, der Bjørkmoelva har sin begynnelse, ble det bygd lange flomvern langs begge sider av elveløpet. Flomvernet/forbygningen kanaliserte det som tidligere var en meanderende elvestrekning, og vassdragsmiljøet ble sterkt forringet.
